2460 Bruckneudorf - TÜPI Bruckneudorf
Schießanlage I/b - Objekt 052
Statische Begutachtung hölzerne Überdachung

Gutachterliche Stellungnahme

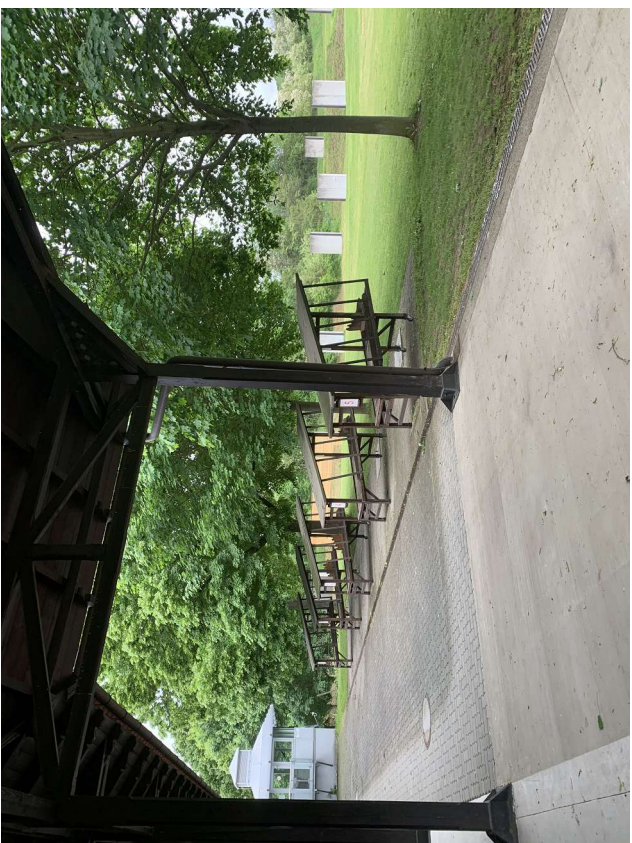
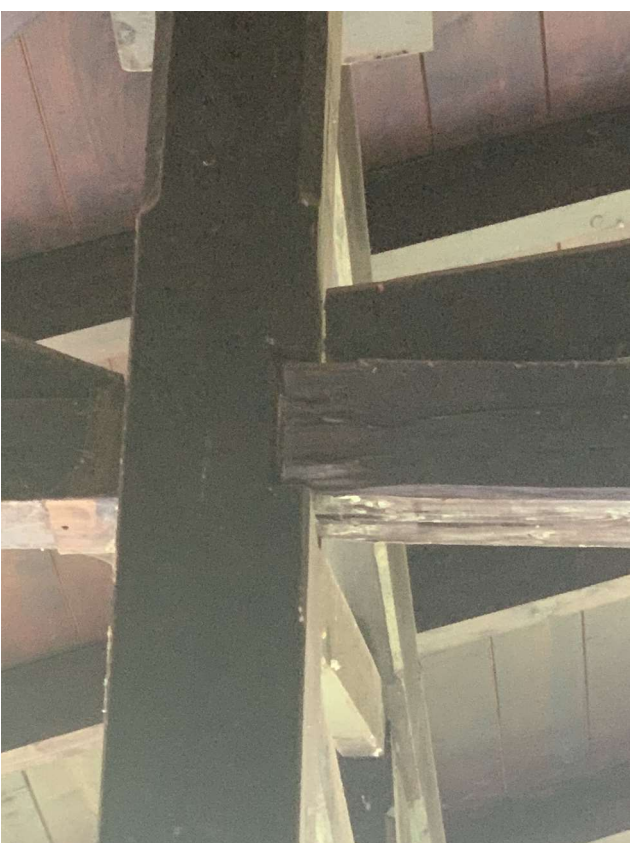
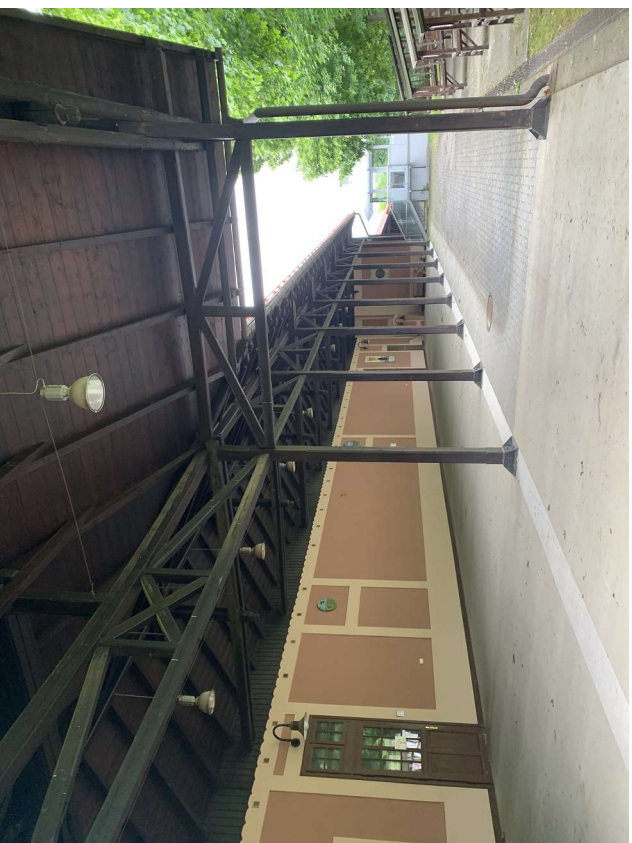
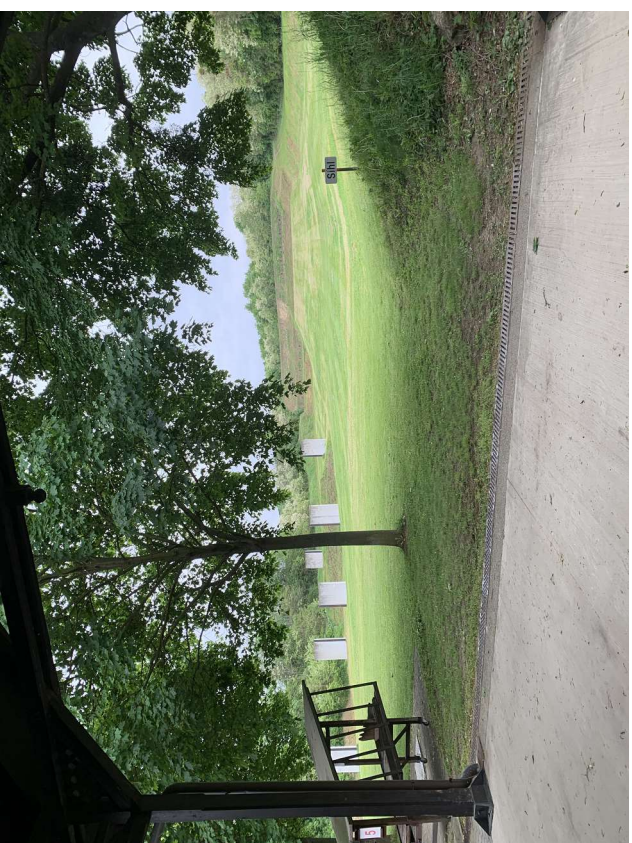
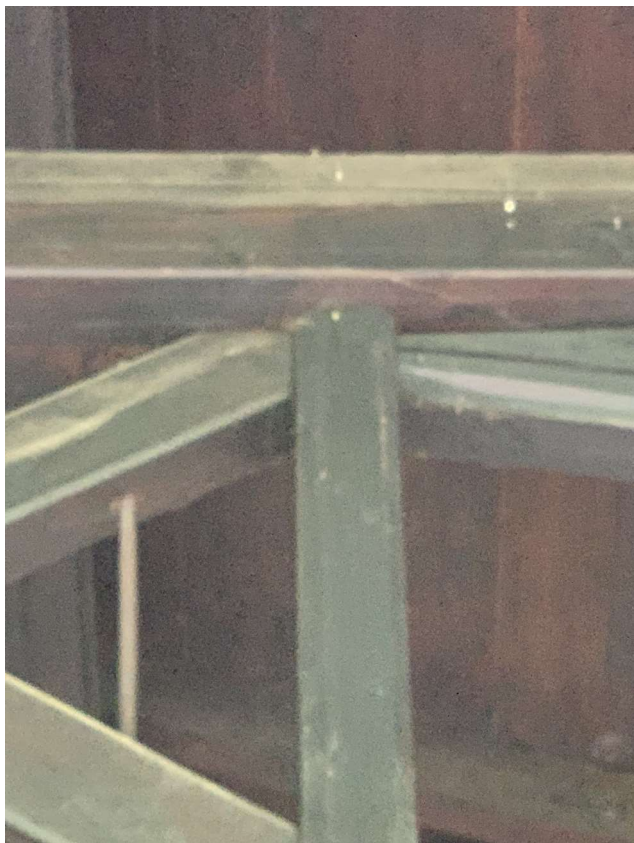
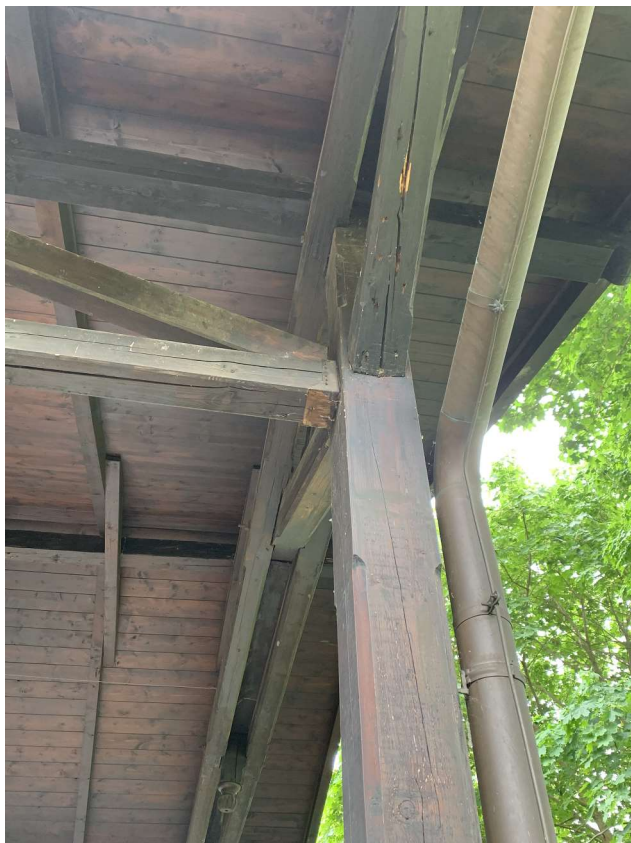
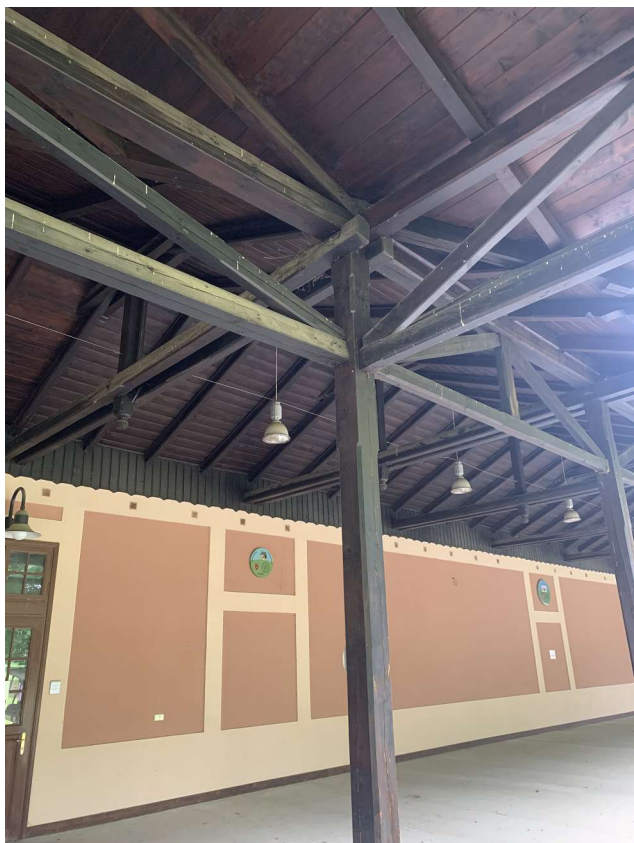
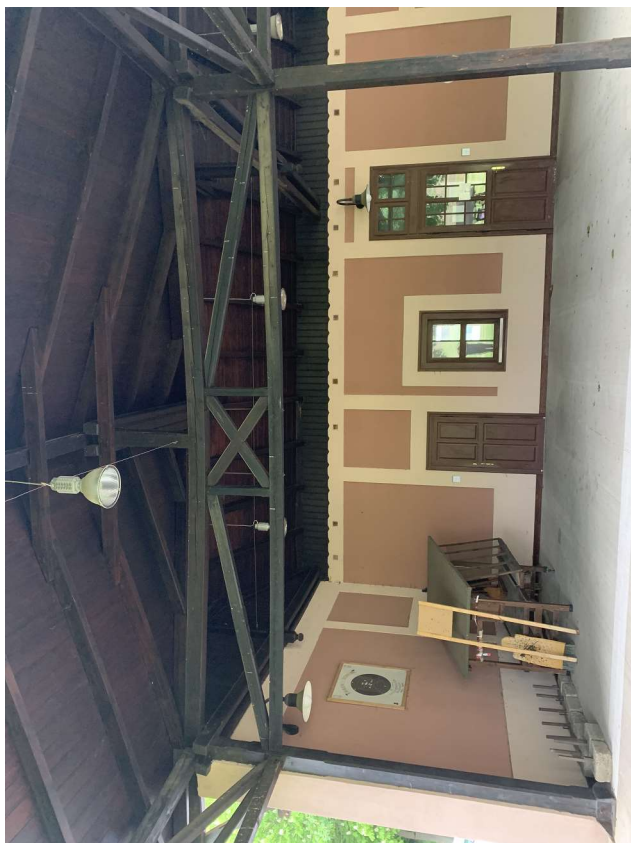
Die hölzerne Struktur zeigte sich weitgehend schadensfrei, jedoch konnten Mängel vorgefunden werden.

Soweit die Begehung ergeben hat, **entsprechen Teile der Holzkonstruktion nicht mehr**. Entweder bedingt durch das Austrocknen der Hölzer, der wiederkehrenden Lastspiele (Schnee, Wind) oder durch das Rosten von metallischen Verbindungsmitteln sind vor allem die Verbindungen der Hölzer nicht mehr voll tragfähig. **Der Bereich ist daher bis zur Sanierung abzusperren.**

Die Holzverbindungen gehören saniert, nachgeschraubt, neu genagelt, ausgetauscht. Jedenfalls ist wieder der volle Kraftschluß herzustellen (Fugen schließen, Teile austauschen). Vor allem die Auflager des Hauptfachwerkes sind zu gering, hier ist unbedingt eine Verbesserung zu veranlassen. Bei den Nebenfachwerken sind ebenfalls die Auflager zu ertüchtigen.

Beim Hauptfachwerk ist eine Änderung der Konstruktion (Fachwerk statt Sprengwerk) anzudenken. Jedenfalls ist dieses Fachwerk vor der Instandsetzung in die Solllage zu heben und jedenfalls statisch nachzurechnen.
